## Дослідження характеру зносу гільз кристалізатора при високошвидкісній розливці сталі відкритим струменем

## Study of the Wear Nature of the Mold Tubes During High-Speed Open Stream Casting of Steel

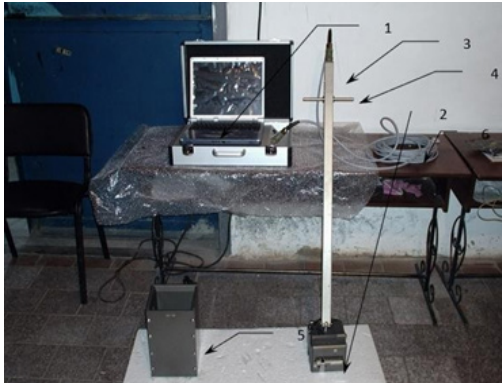
Зміну геометричних розмірів та короблення стінок гільз кристалізаторів вивчали за допомогою виміральної системи MCS-3000, представленої на рисунку 1. Всі гільзи були зняті через появу дефектів, які унеможливають їх подальшу нормальну експлуатацію. Відмінності в конструкції, геометрії гільз, значні відмінності в стійкості дозволили простежити динаміку їх ушкодження та отримати дані про різні види ушкоджень робочої поверхні.

Геометричні розміри гільзи кристалізатора визначаються за допомогою датчиків, що самопозиціонуються, закріплених у вимірвальній головці, сигнали від яких надходять в ноутбук, потім трансформуються в читаний для комп'ютера вигляд, і виводяться на монітор у вигляді графіка або таблиці, що відображають стан профілю мідної гільзи. Розміри заміряються поблизу кутів і, одночасно, на центральних лініях гільзи по радіальним і паралельним граням.

Рис. 1. Вимірювальна система MCS – 3000 виробництва фірми CONCAST: Система складається з ноутбука 1, вимірювальної головки 2, колони 3, рукоятки 4, контрольного калібру 5, кабелю 6.

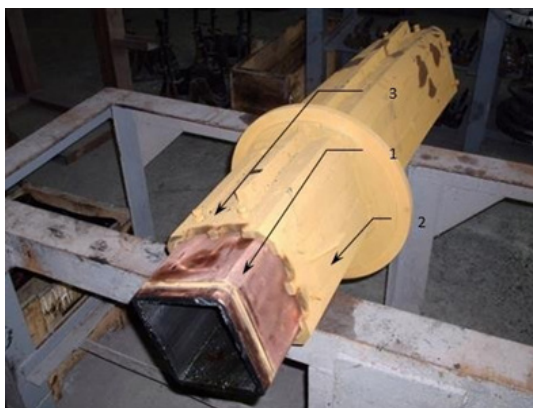
Наприклад, заведення затравки без захисного ковпака оператором МБЛЗ призвело до значної (понад 0,5 мм) деформації профілю гільзи по радіальних гранях на рівні 850 мм від верхнього торця гільзи, та гільза була виведена з експлуатації після 16 плавов. Зменшення геометричних розмірів гільзи понад 0,1 мм з рівня від 850 до 1000 мм від верхнього торця гільзи — дефект «утяжка», який виходить через підтискання гільзи нижньою кришкою кристалізатора з ущільненням при великій конусності гільзи на цій ділянці або при жорсткій її фіксації в обичайці гвинтами, що центрують (рис. 2).

Рис. 2. Гільза в обичайці (1 — мідна гільза; 2 — обичайка з нержавіючої сталі; 3 — гвинти, що центрують, для фіксації гільзи)

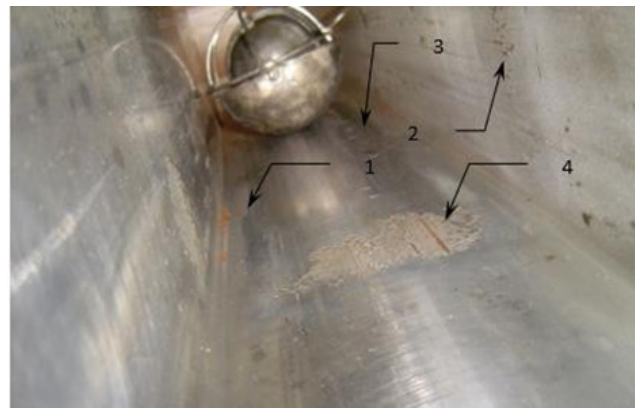
На рисунку 3 показано внутрішню робочу поверхню гільзи після 123 плавов. Видно, що хромове покриття світле, без видимих слідів окислення, але у районі максимального термічного навантаження виявляється ряд дефектів.

Зношування в кутах ще практично відсутнє, але в покритті з'являються відносно короткі ділянки зношування нерівномірної ширини, що виникають в кутах гільзи приблизно на 5—7 см нижче лінії меніска (поз. 1). Можна відзначити несиметричність появи цих ділянок щодо граней гільзи, що вірогідно відбувається внаслідок коливання металу на поверхні кристалізатора, яке має свій розвиток під час «віяла» струменя металу.

Приблизно на рівні меніска і трохи нижче за нього сформувався ряд коротких тріщин у покритті. Видно дві системи таких тріщин: у першій (поз. 2) тріщини йдуть по утворюючій стінці гільзи, у другій (поз. 3) — по довжині гільзи. Ці тріщини відрізняються характером розвитку, але ймовірною причиною їхньої появи можна вважати термічні деформації стінки, величина яких різна в поздовжньому та поперечному напрямках [1; 2; 3].

Рис. 3. Руйнування хромового покриття гільзи

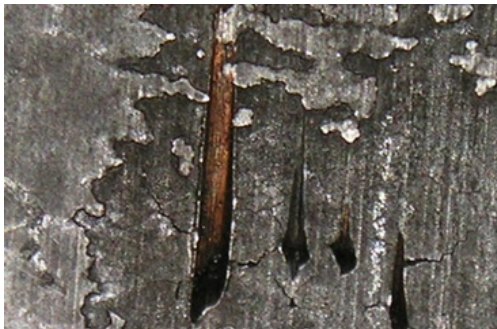
На поверхні покриття виникають досить протяжні (діаметром близько 50—60 мм) ділянки руйнування покриття (поз. 4) та смуги краплеподібних раковин (довжиною від 5 до 10 мм, глибиною від 1 до 2 мм), витягнуті по ходу руху МБЛЗ. У цих зонах покриття поступово стоншується ділянками. Межі ділянок, згладжені і на далеких стадіях руйнування, більшість покриття оголюється до мідної основи, але в окремих місцях ще зберігаються фрагменти хромового покриття. З урахуванням поступового характеру розвитку ці ділянки можна трактувати як зони ерозійної руйнації (рис. 4).

Металографічні дослідження показали, що однією з причин виникнення руйнування покриття, є недостатня міцність зчеплення хромового покриття з мідною основою. Велика та нерівномірна товщина покриття провокує утворення значних напруг, і порушення контакту на межі розділу мідь-хром, що у свою чергу, викликає нерівномірність тепловідведення та перегрів із розчиненням та випаром покриття. Напри-

клад, у гільзах, де виникали ділянки ерозійного руйнування, товщина покриття змінювалася від 150 до 200 мкм (1,8—2,5 % від товщини мідної стінки гільзи) [2]. Ці дефекти не виявлялися в гільзах з параболічною конусністю (e-mould) з товщиною покриття менше 100 мкм.

Рис. 4. Руйнування покриття на ділянках ерозії

З ділянками ерозійної руйнації пов'язані глибокі ризики, які, як видно з рисунка 4, проходять глибоко через покриття та основний матеріал гільзи. Вони виникали в районі підведення струменя та поширювалися вниз по ходу руху заготовки. Можлива причина їх появи — краплі сталі, що застигли, на поверхні заготовки, які надають абразивну дію на поверхню кристалізатора. Інтенсивне утворення застиглих крапель також відбувається внаслідок коливань на поверхні металу в кристалізаторі за рахунок віяла металу при витіканні із стакана-дозатора. При низькій міцності зчеплення покриття та міді абразивні частинки прорізають покриття, викликаючи в ньому відколки, а при виході на міцне покриття частка відвалюється або стирається, і ризика швидко зникає. Якщо така частка відразу потрапляє на якісне покриття, при її русі створюються послідовні зони розтягування-стиснення, але крихкого руйнування покриття не відбувається.

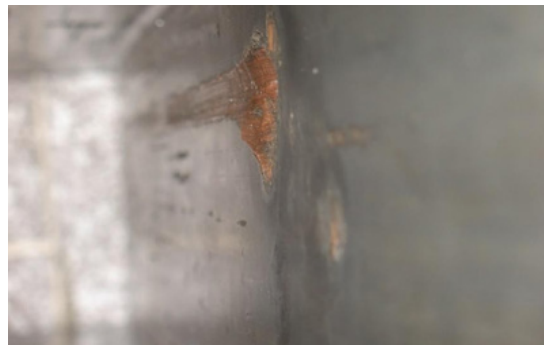
Також з порушеннями технології можна пов'язати появу глибоких раковин з рваними краями (рис. 5), які близькі за формою до кола (від 5 до 8 мм глибиною, діаметром від 10 до 15 мм). І в цьому випадку пошкодження гільзи меншою мірою пов'язане з якістю покриття і виготовлення гільзи і вимагає суворішого дотримання технології безперервного лиття.

Рис. 5. Раковини з рваними краями

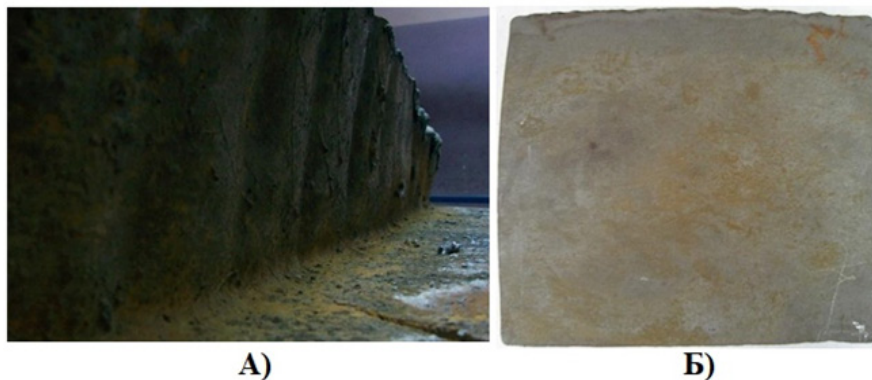
**Рис. 7.** Хвилястість на внутрішній поверхні твердої оболонки заготовки (а) та деформація заготовки у поперечному перерізі (б) при швидкості розливання 3,7 м/хв

При цьому збільшення швидкості витягування заготовки забезпечує щільне притискання твердої скоринки до внутрішньої поверхні гільзи на довшій ділянці, що забезпечує більш інтенсивне відведення тепла безпосередньо в нижній частині гільзи. Тим часом слід мати на увазі, що при збільшенні швидкості витяжки заготовки може відбуватися більш нерівномірне затвердіння твердої скоринки. Так, на рисунку 7А наведено приклад стану внутрішньої поверхні твердої оболонки, яка вийшла внаслідок обриву заготовки. У ході дослідження таких оболонок відзначено хвилеподібність, що становить приблизно 1,2—1,8 мм.

Така нерівномірність нарощування твердої скоринки може впливати на деформацію геометричної форми та конфігурацію поперечного перерізу твердої оболонки (рис. 7Б). При цьому можливе підвищення інтенсивності тертя між твердою оболонкою та поверхнею гільзи, що слід розглядати як причину підвищеного зношування робочої поверхні гільзи в нижній її частині.
